November 2018

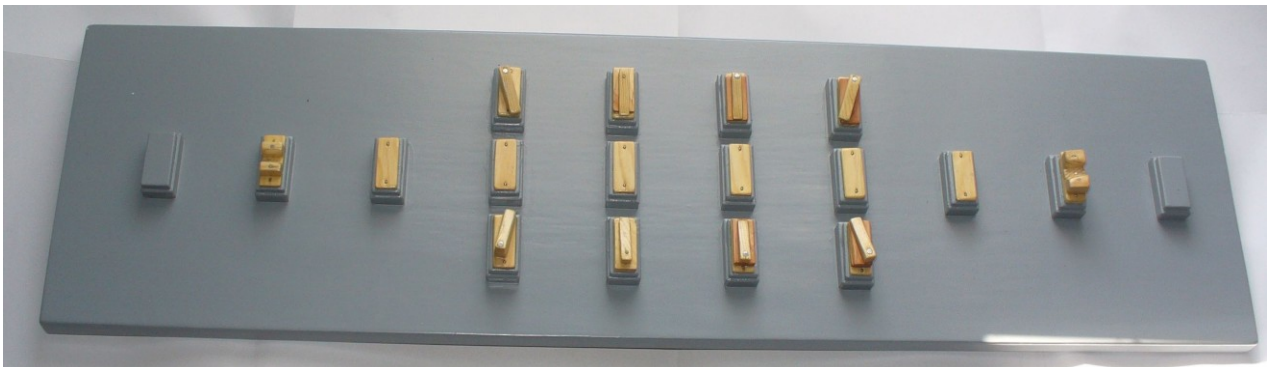
Wegen familiären Gründen war von Januar 2019 bis Juli 2019 kaum noch an ein Weiterbau zu denken. Im Juli 2019 wurde dann der Bootsständer fertig. Auch hier bin ich vom Baukasten abgewichen und habe eine Dock-Pallung entworfen.

Als nächstes Projekt: Der Bootsständer. Ich konnte ihn aber erst im Sommer 2019 fertigstellen.

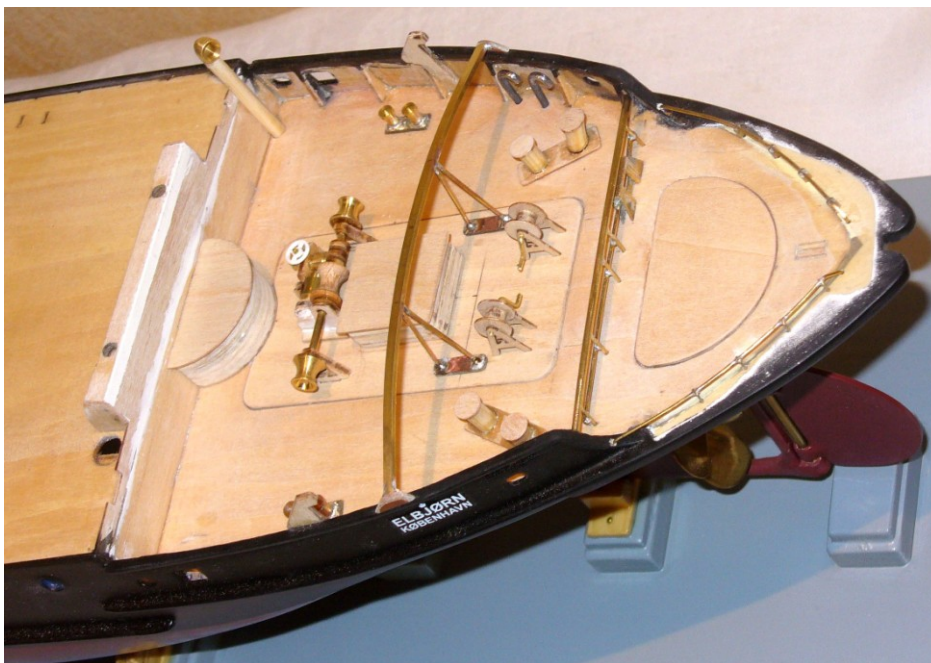
Von August bis jetzt sind diverse Teile des Achterdecks entstanden. Häufig abweichend von der Bauanleitung erstellt.

Die Abschlussreling und der Schleppbügel entstanden aus Messing.

Die vorderen Poller bekamen eine Grundplatte aus Platinenmaterial

Vier Schwanenhalslüfter hat Billing-Boats „vergessen“, sie sind aber auf den Fotos des Originals
