Heute am 31.08.2022 sage ich mal: „Fertig“ die Restauration ist geschafft!

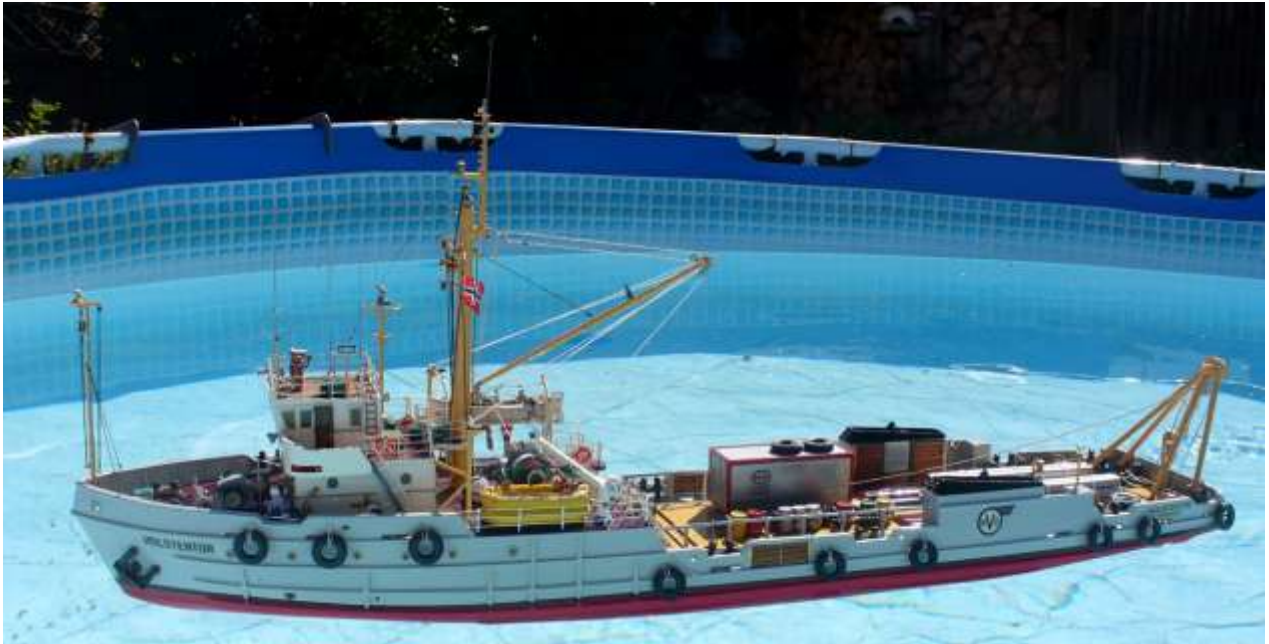
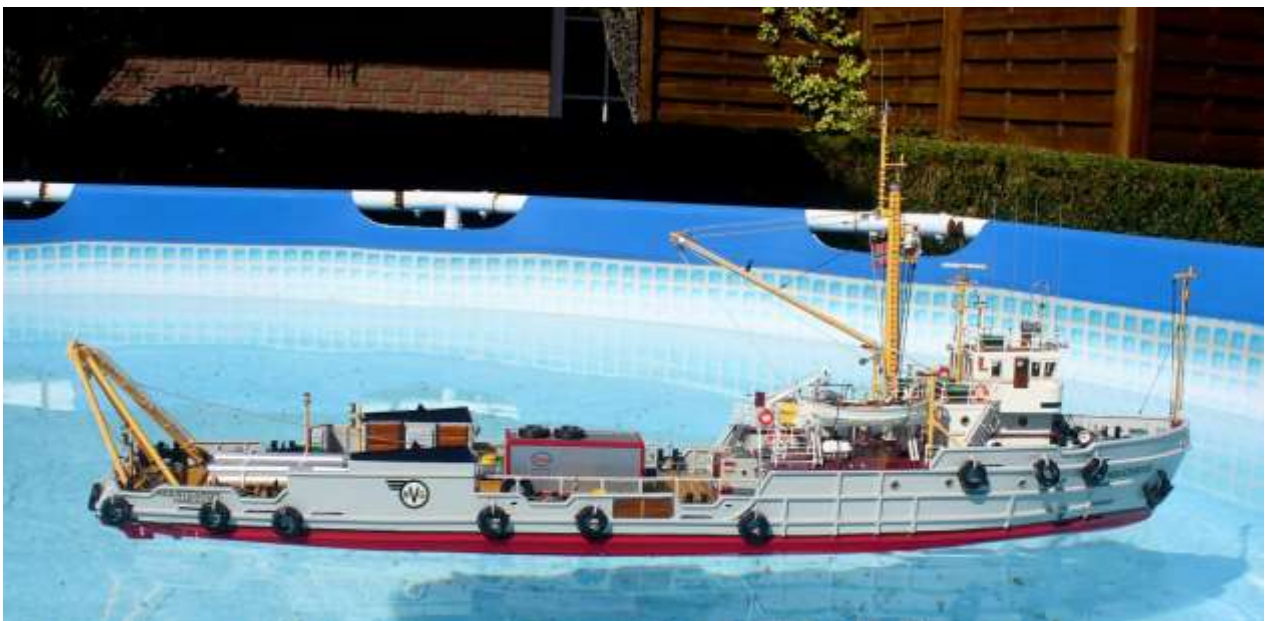
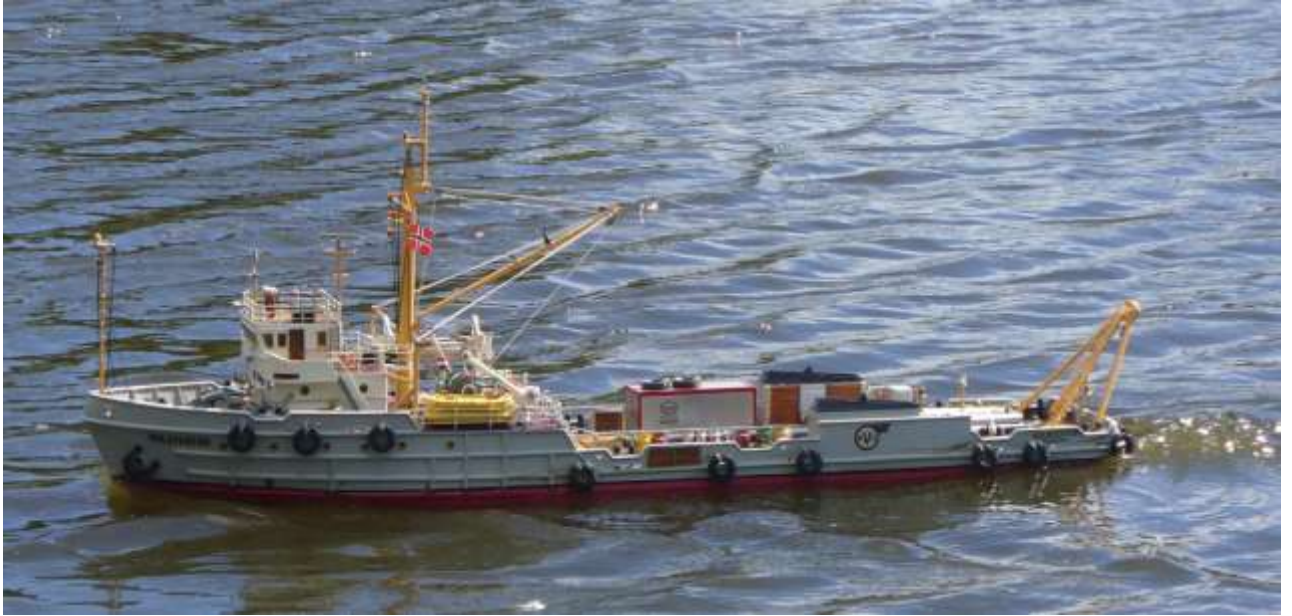
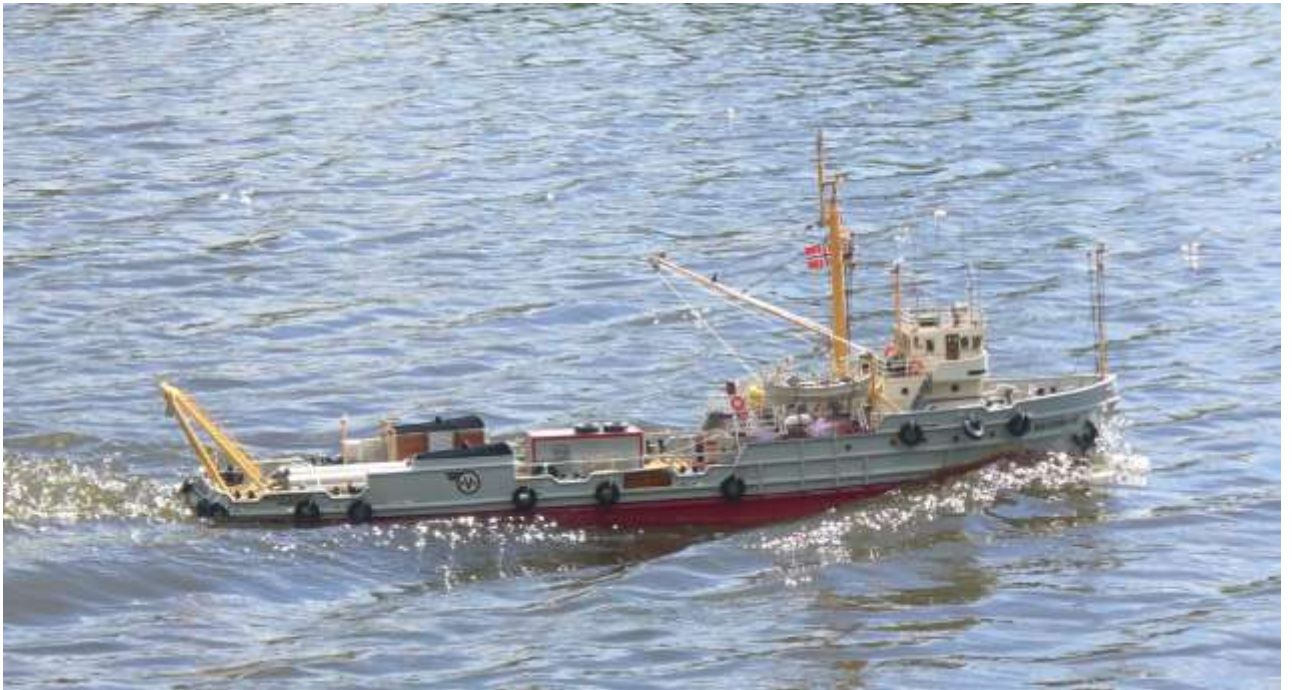
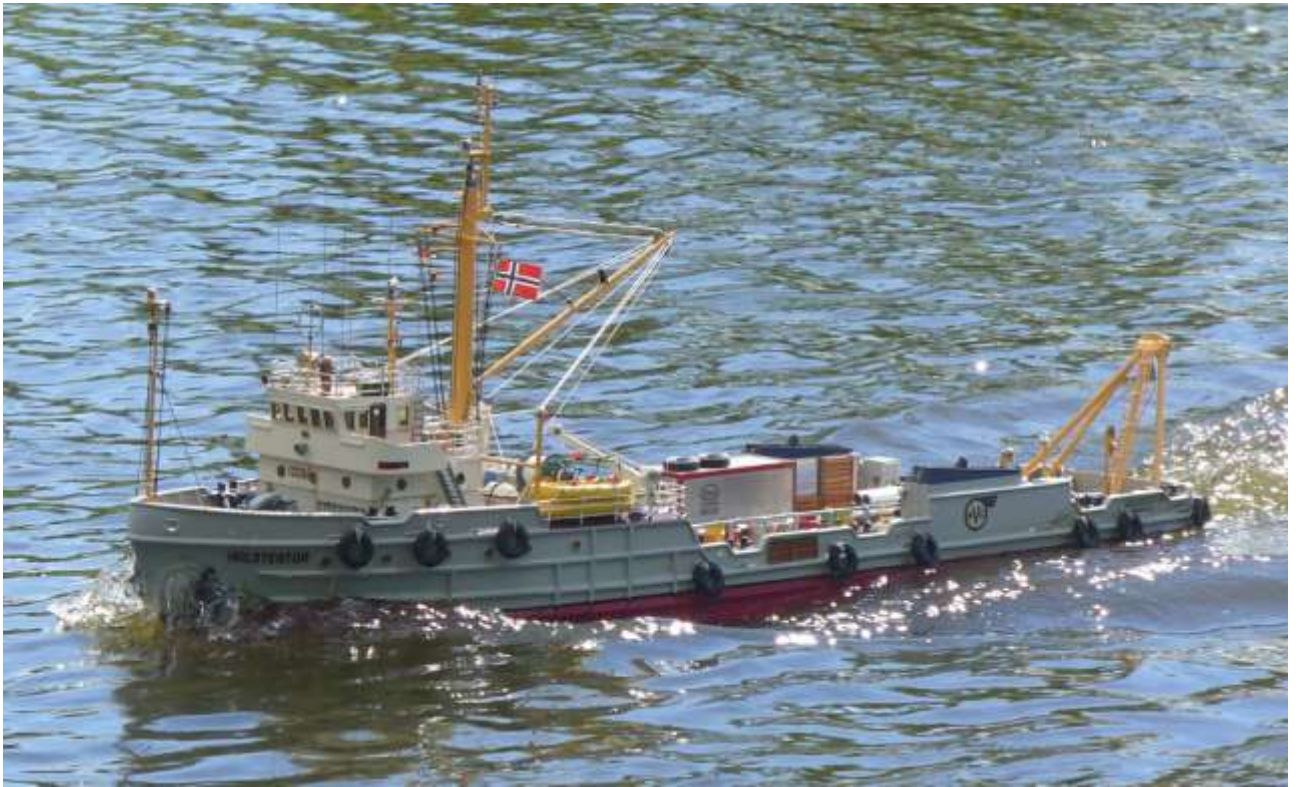
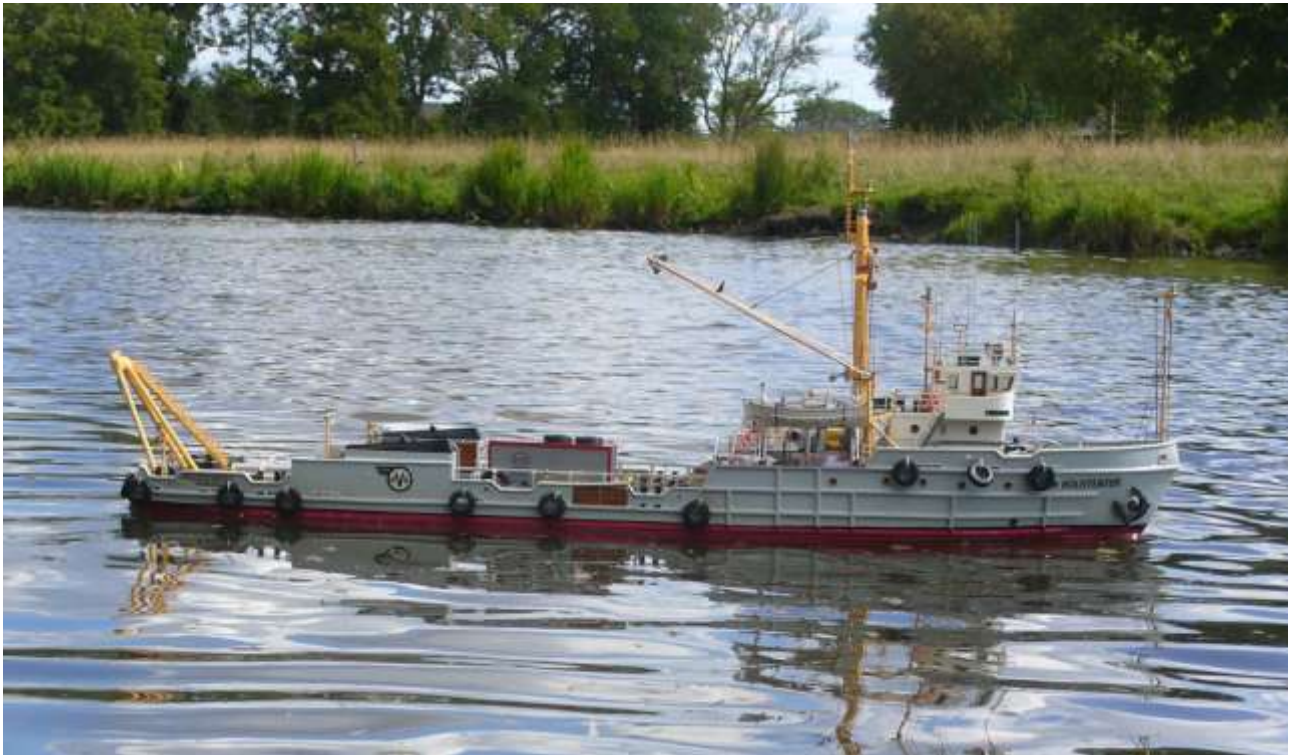
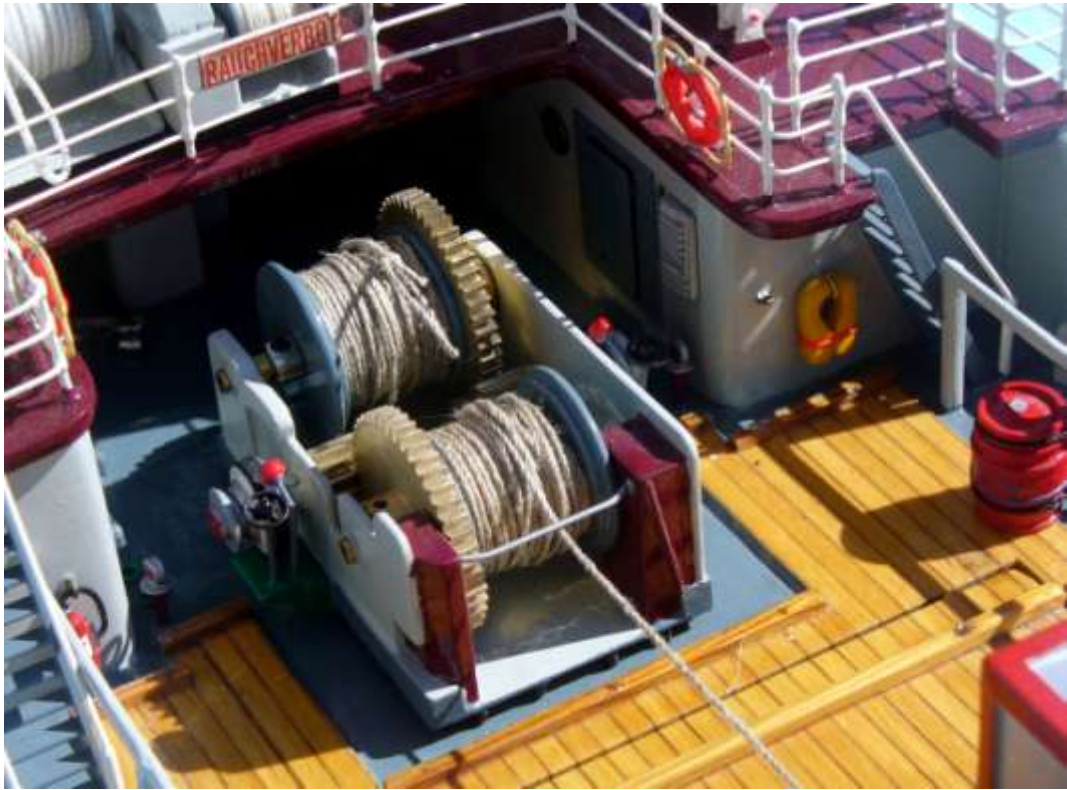
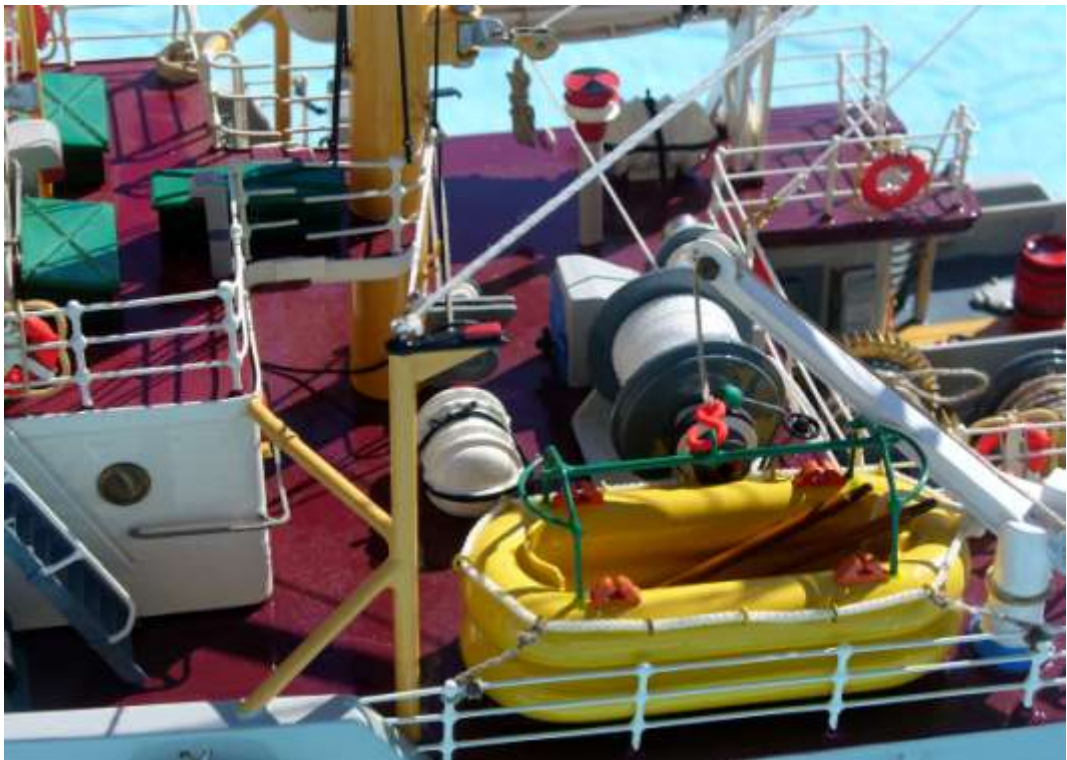
Nun ist sie fertig, und heute war sie zum ersten Mal so richtig im Wasser auf ihrer zweiten Jungfernfahrt.

Zuvor durfte sie mal kurz in den Pool. Ballast einstellen.

Die Dichtung (Fensterdichtung aus dem Baumarkt) machte ihre Aufgabe gut. Durch die Ruderkoker sind allerdings einige wenige Tropfen Wasser eingedrungen, was jedoch nicht sonderlich schlimm ist.

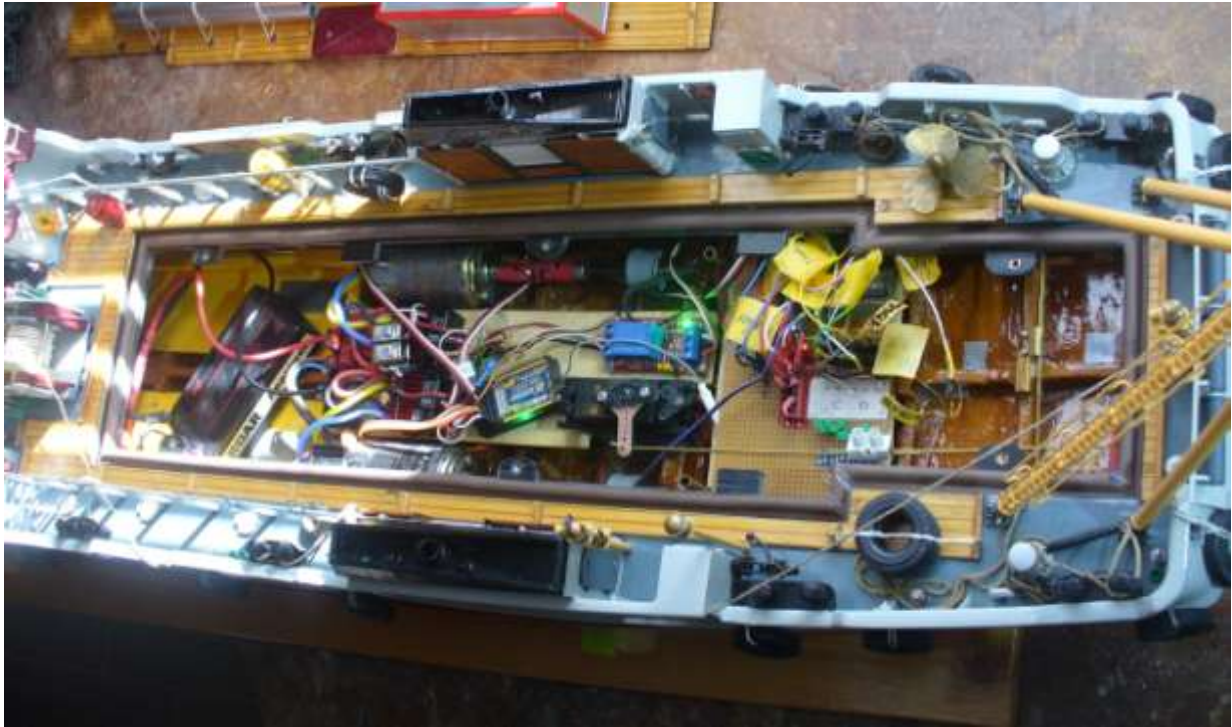
Hier ist das Innenleben:

Eine Mischung aus alt und neu.

Anstelle der 6V Bleiakku fährt sie nun mit einem 2SLIPO mit 7,4V

Die Fahrtenregler sind neu. Das Ruderservo auch. Die Elektronik (Lichter, Horn, Anker) wird über ein 2 x 5-fach-Schaltelement gesteuert.

Den Fahrtenregler, der vormals die Motoren angesteuert hat, regelt nun das Bugstahlruder.

Die beiden Fahrmotoren werden im Normalfall parallel angesteuert. Über das 2 x 5-fach-Schaltelement können sie auch voneinander unabhängig jeder für sich geregelt werden. Somit ist das „Drehen auf dem Teller“ problemlos möglich.
